Eigner: Heinz

Datum: 20.10.2022

Gerät: Yaesu FT-847 Serie-Nr: 8G052288

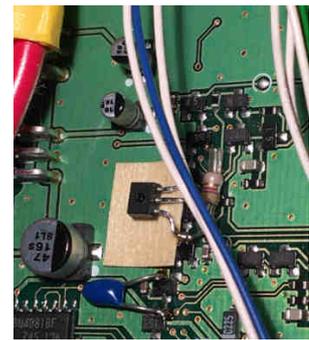
Verdacht hatte, schloss ich am Transceiver ein anderes Mikrofon desselben Typs an. Dies brachte keine Änderung der Situation. Nach wie vor war wenig bis gar nichts an Modulation vorhanden. Also schloss ich provisorisch das Mikrofon von weiteren Untersuchungen aus. Als nächstes öffnete ich das Gehäuse und warf einen Blick auf Innere des Transceivers. Es fielen mir ein paar Stellen auf, wo Anpassungen und/oder Reparaturen angebracht worden waren. Das Gerät war also nicht im originalzustand.

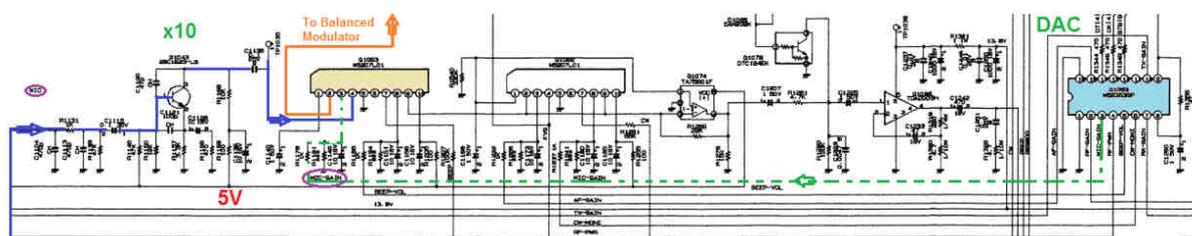
Die Analyse ergab, dass das Mikrofonsignal (eben ca. 30mV RMS) zuerst von einem Transistor (Q1043) ca. 10-mal spannungsverstärkt wird und dann dem IC Q1063 (Gelber Block) zur weiterer Verstärkung zugeführt. Q1063 verstärkt in Funktion des Signals MIC-Gain, welches vom Mikroprozessor über den Digital-To-Analog-Converter (Blauer DAC) IC Q1053) generiert wird. Das so verstärkte NF-Signal wird weiter zur Modulatorstufe (Balanced Modulator) geführt.

Nach dieser Analyse war die erste Mess-Stelle Pin 4 des ICs Q1063. Hier hätte ich gemäss Analyse ein NF-Signal mit ca. 300mV RMS Spannung vorfinden sollen. Am Oszilloskop war jedoch nur ein wildes schwaches Rauschsignal von ein paar Millivolt wahrnehmbar!

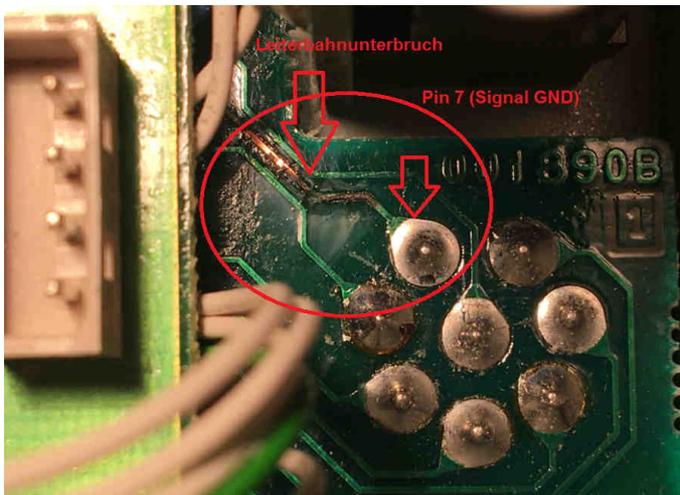
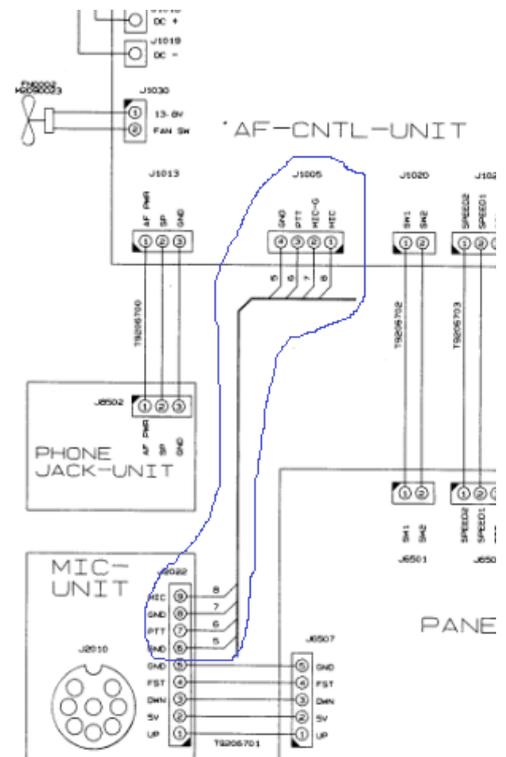
Mit dem Ohmmeter prüfte ich die einzelnen Kabelverbindungen noch einmal. Ich hatte zwar schon zu einem früheren Zeitpunkt die Verbindung des Mikrofon-Pins 8 (Mic) mit dem Stecker-Pin 1 des Steckers J1005 geprüft. Dieser war auch nicht das Problem. Das Problem war die Verbindung der Signal-Masse (Pin 7). Diese ist nicht, wie ich fälschlicherweise angenommen hatte, mit der Chassis-Masse verbunden. Genau diese Verbindung war offen!

Unter der Lupe war das Problem auch optisch klar auszumachen.

Die Leiterbahn war durchgebrannt!
Wahrscheinlich kam es zu einem Kurzschluss zwischen Pin 2 (+5V) und Pin 8 der Mikrofonbuchse. Das Dynamic-Mikrofon MH-31 benötigt keine Speisung. Die 5V werden nur beim Einsatz eines Electret-Mikrofons benötigt. Vielleicht wurde aus Versehen ein anderes Mikrofon angeschlossen, das den Kurzschluss verursachte...

Die Reparatur der Leiterbahn war geglückt und die Modulation war in allen Betriebsmodi wieder voll vorhanden!

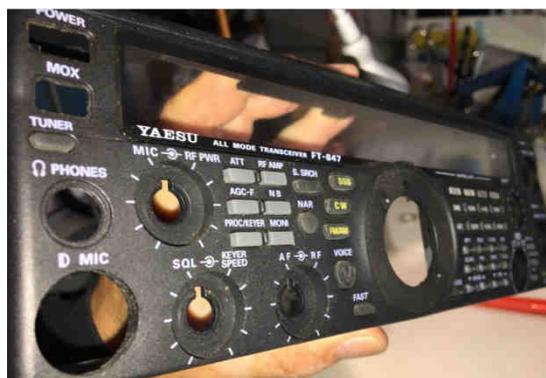
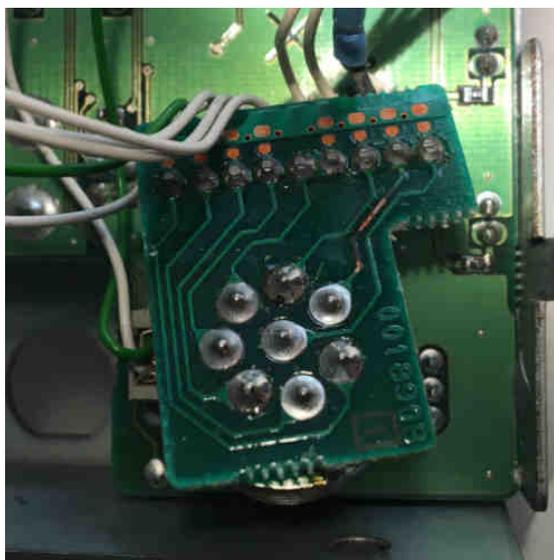
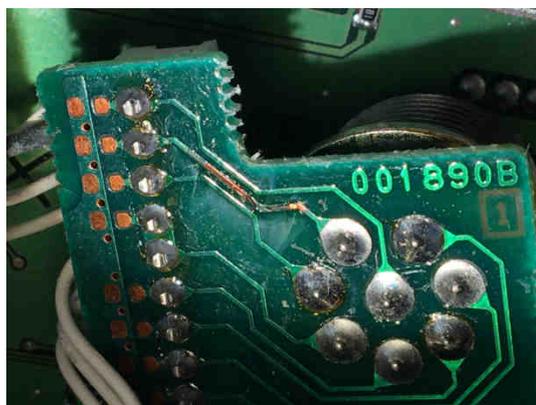
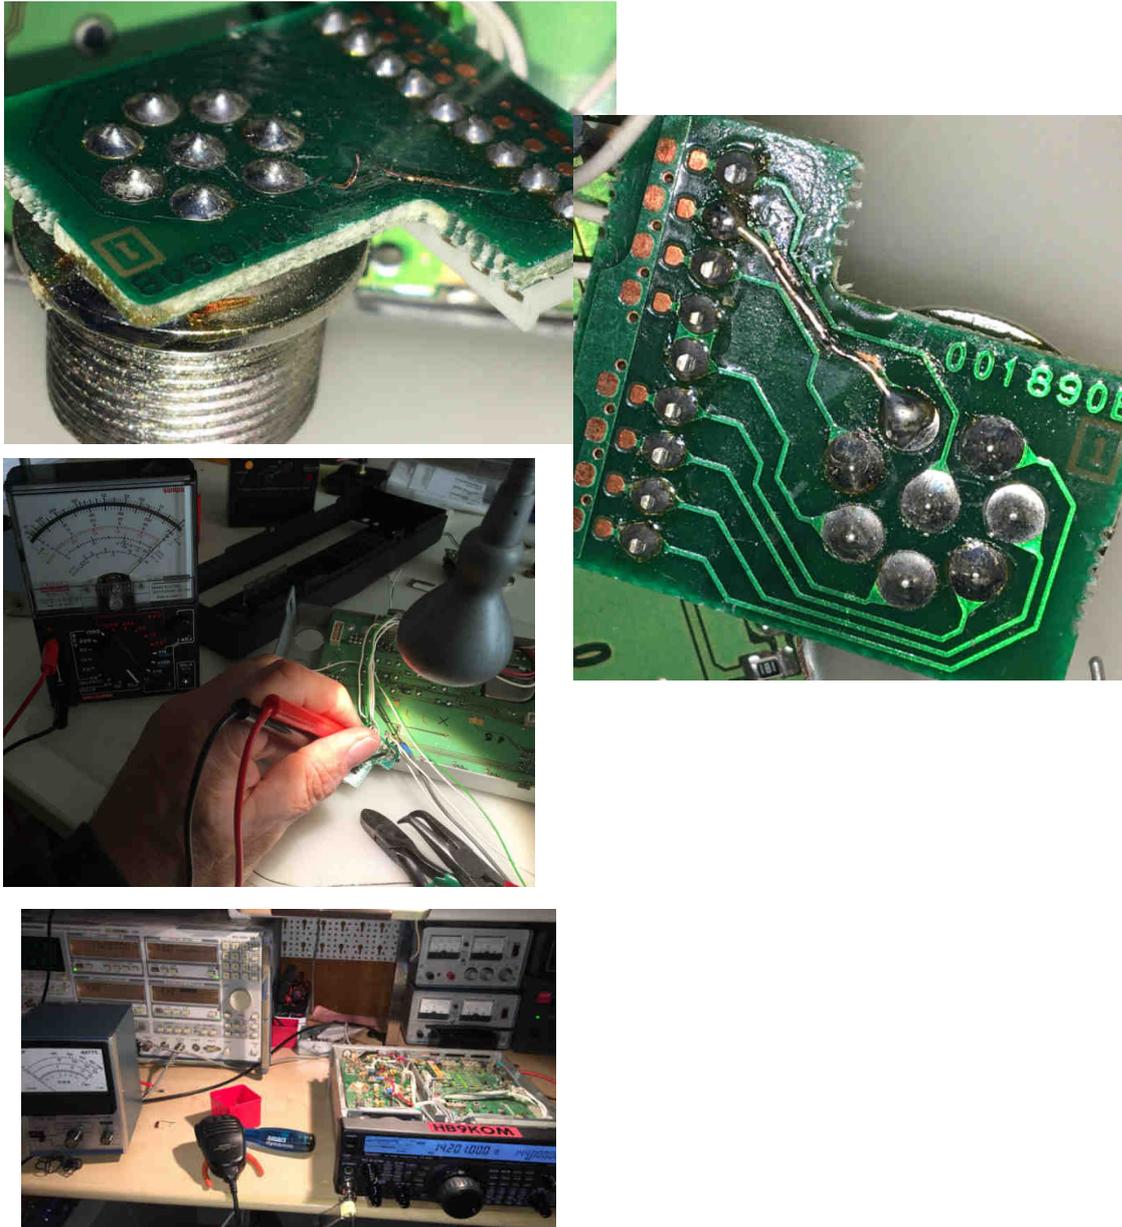
Endlich hatte ich die Mic-Leiterplatte frei bekommen

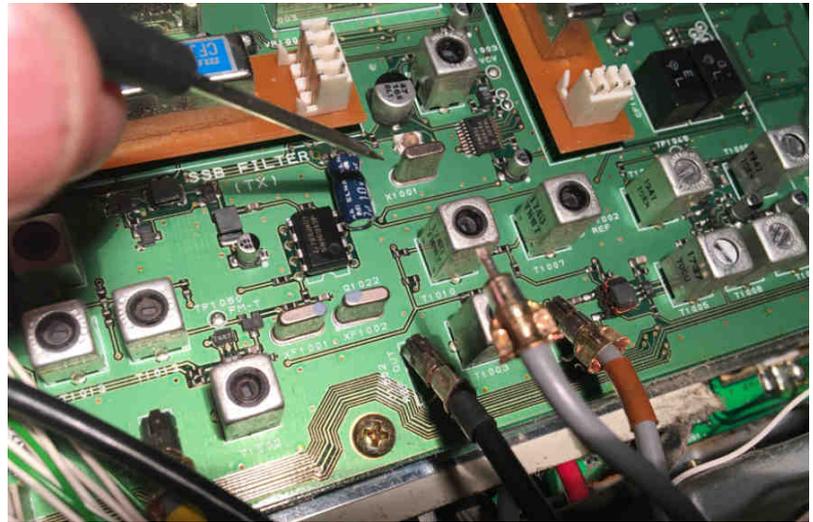
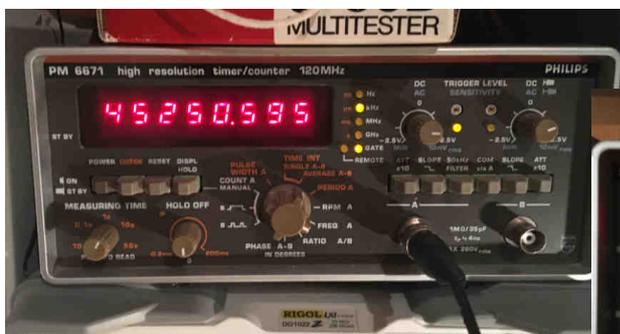
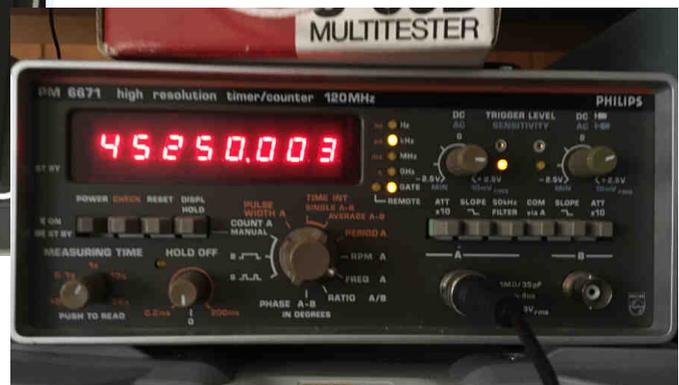
Der Quarz (X1001) schwingt auf die Frequenz von 24.625MHz. Durch einen Frequenzverdoppler wird die Referenzfrequenz 45.250MHz erzeugt. Die gemessene Frequenz betrug

jedoch 45.250595KHz. Also 595Hz daneben. Dies ist extrem viel, und macht sich vor allem bei den höheren Bändern (2m, 70cm) stark bemerkbar.

Ich liess sowohl den Frequenzzähler als auch den Transceiver eine halbe Stunde warm laufen und nahm anschliessend den Frequenzabgleich über den dafür vorgesehenen C-Trimmer TC1001 vor.

Die anschliessenden Messungen bestätigten die nun gute Frequenzgenauigkeit des Transceivers. Für eine Feinabstimmung des SBB-Trägers mussten noch der Carrier Oszillator (TC1002) und der FM-IF-Oszillator (T1016) nachjustiert werden. Dazu wurde das Verfahren A-B im Service Manual befolgt.

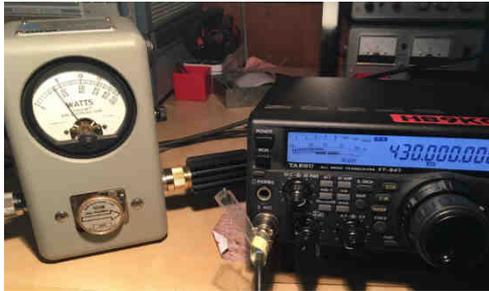
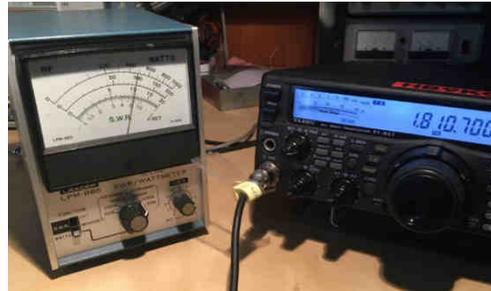
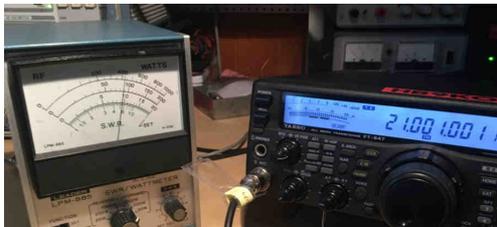
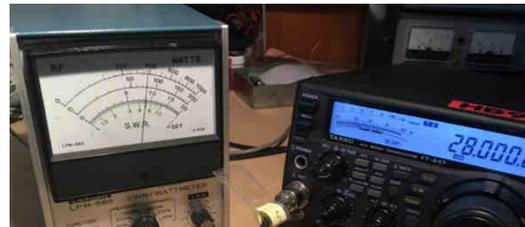
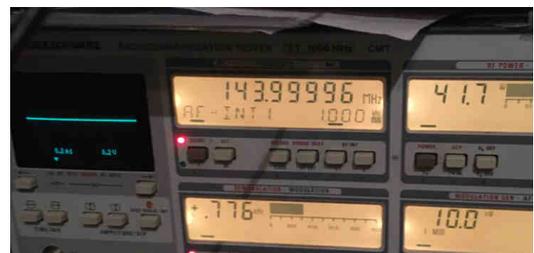
Auch die Ausgangsleistungen waren mit kleineren Abweichungen im normalen Rahmen.

Hier ein paar Bilder der Messungen
