Eigner: Heinz

Datum: 20.10.2022

Gerät: Yaesu FT-847 Serie-Nr: 8G052288

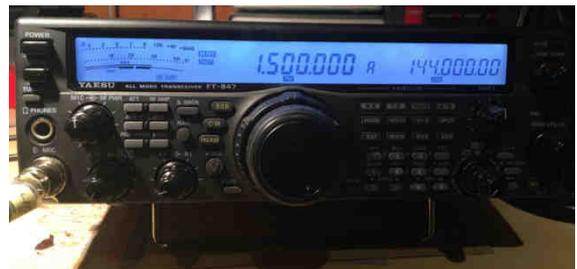
In der Kiste voller Geräte, die mir von Heinz zur Reparatur anvertraut wurden, befand sich auch einen Yaesu FT-847. Die knappe Notiz mit Filzstift auf der Packung wies darauf hin, dass das Gerät in FM und SSB die sonst vorhandene RF-Leistung nicht moduliere. AM sei nicht geprüft worden.

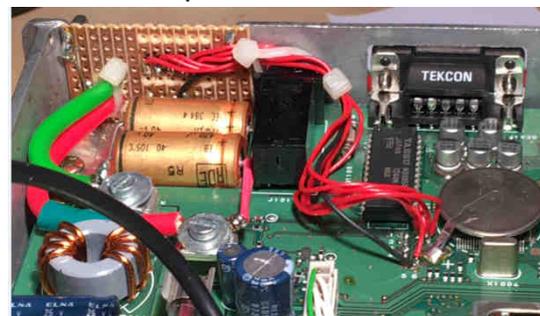
Das ist bei Geräten, die schon ein gewisses Alter haben nicht unüblich. Es war die Zeit gekommen, für eine systematische und vertiefte weitere Untersuchung, sich die technischen Unterlagen zu besorgen. Ich wurde auf dem Internet rasch fündig. Musste jedoch feststellen, dass die Unterlagen vom Originalen eingescannt waren und die Schaltbilder waren von der Lesbarkeit her praktisch unbrauchbar. Es dauerte eine Weile, bis ich halbwegs brauchbare Unterlagen finden konnte.

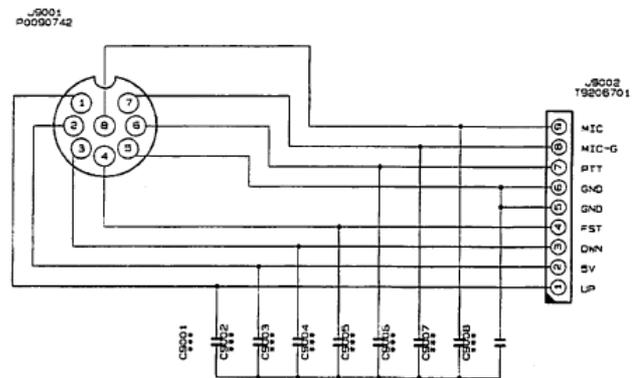
Die Leiterbahn war durchgebrannt!
Wahrscheinlich kam es zu einem Kurzschluss zwischen Pin 2 (+5V) und Pin 8 der Mikrofonbuchse. Das Dynamic-Mikrofon MH-31 benötigt keine Speisung. Die 5V werden nur beim Einsatz eines Electret-Mikrofons benötigt. Vielleicht wurde aus Versehen ein anderes Mikrofon angeschlossen, das den Kurzschluss verursachte...

Nun musste das gesamte Frontteil des Transceiver von Chassis ausgebaut und auseinandergenommen werden. Dies, um freien Zugriff auf die kleine Mikrofonleiterplatte zu erhalten.
